Diagnostikas ziņojums par

2021 TOYOTA COROLLA Active

Diagnostikas informācija

Diagnostikā konstatēto defektu kopsavilkums

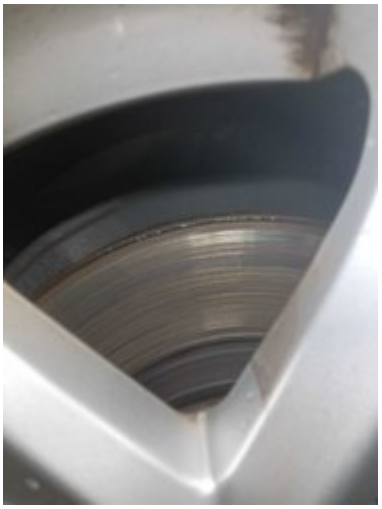
1. BREMZES: Priekšējie Bremžu Diski Abi
