Diagnostikas ziņojums par

2020 RENAULT MEGANE Limited

Diagnostikas informācija

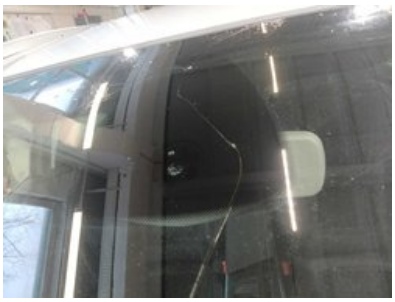
3. Priekšpuse: Priekšējā stikla integritāte - Bez TA izslēdzošiem bojājumiem

- 1. Remontēt Durvju Gumijas Blīvi
- 2. Remontēt Priekšējo Bamper
- 3. Priekšējā Stikla Nomaiņa

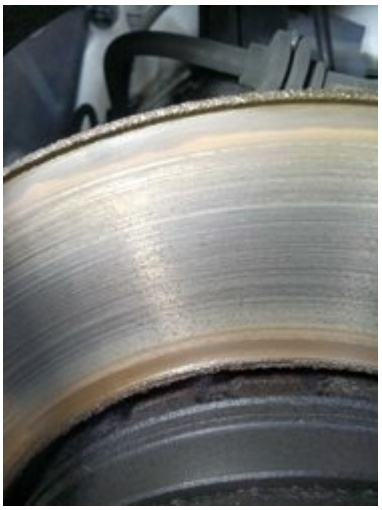
5. BREMZES: Priekšējie Bremžu Diski Abi

- 1. Termostats
- 2. Nomainīt Riepas
- 3. Priekšējie Bremžu Diski (Abi)
- 4. Dzinēja Eļļas un Filtra Maiņa
- 5. Nomainīt Spuldzi Priekšējiem Lukturiem
- 6. Uzlādēt Akumulatoru
- 7. Nomainīt Numura Zīmes Apgaismojuma Spuldzi
