Diagnostikas ziņojums par

2023 VOLKSWAGEN TIGUAN Life Business

Diagnostikā konstatēto defektu kopsavilkums

Longo veiktās visaptverošās diagnostikas laikā, 12 defekti bija konstatēti transportlīdzeklī.

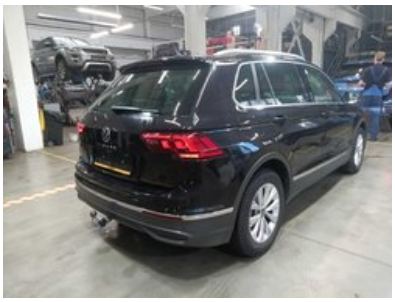
5. DZINĒJA VADĪBA - AIZDEDZE: Aizdedzes Sveces

- 1. Stabilizatora Atsaite - Ārējā
- 2. Dzinēja Eļļas un Filtra Maiņa
- 3. Aizdedzes Sveces
- 4. Dzinēja Apakšējais Pārsegs
