# Отчёт о диагностике

# 2019 PEUGEOT 5008 GT-Line

| VIN-код: VF3MRHNSJKL029102 | Расход топлива: 5.20 l/100km |

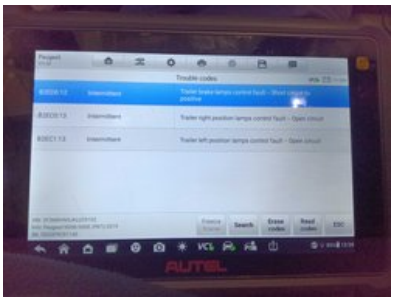
**5. ТОРМОЗА:** Задние Тормозные Колодки (Все)

1. Замена Масла и Фильтра Двигателя
2. Задние Тормозные Колодки
3. Прочее: Розетка Прицепа
