Отчёт о диагностике

2016 OPEL CORSA

Отчёт о подготовке и ремонте

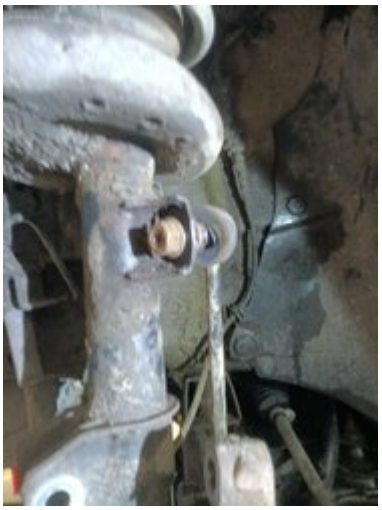
4. ПОДВЕСКА: Амортизаторы (Пара)

1. Амортизаторы (Пара)
2. Наконечник Рулевой Тяги (Обе)
3. Передние Тормозные Диски (Оба) — Включая Колодки
4. Стойка Стабилизатора - Наружная (Обе)
5. Развал-Схождение Передних Колес (Схождение)
