Отчёт о диагностике

2019 OPEL INSIGNIA Dynamic 4x4

Отчёт о подготовке и ремонте

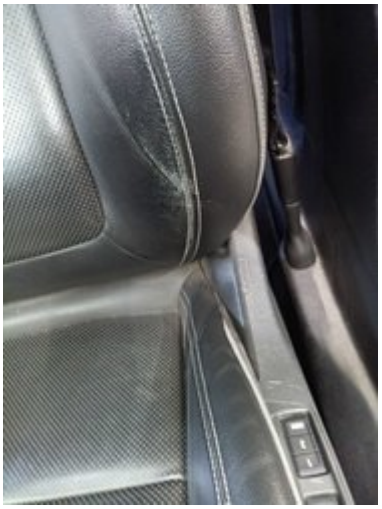
1. Сиденья: Все Сиденья - Состояние

2. Передняя часть: Резина и Рычаг Стеклоочистителя (Передний и Задний) - Состояние
