# Отчёт о диагностике

# 2018 HYUNDAI KONA Premium

# Отчёт о подготовке и ремонте

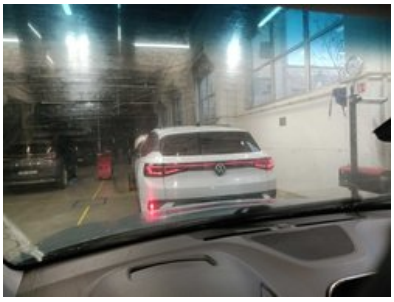
## Салон

**1. Передняя часть:** Резина и Рычаг Стеклоочистителя (Передний и Задний) - Состояние

**2. Передняя часть:** Резина и Рычаг Стеклоочистителя (Передний и Задний) - Состояние

**3. Сиденья:** Все Сиденья - Состояние

1. Заменить Шины
2. Заменить Задний Стеклоочиститель (Механически)

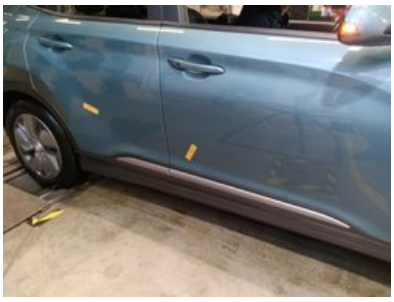
**1. Боковая сторона:** Колеса - Состояние

**2. Передняя часть:** Передний Бампер - Состояние и Выравнивание

**3. Прочее:** Дополнительные Работы по Полировке

**4. Задняя часть:** Задний бампер - Состояние и выравнивание

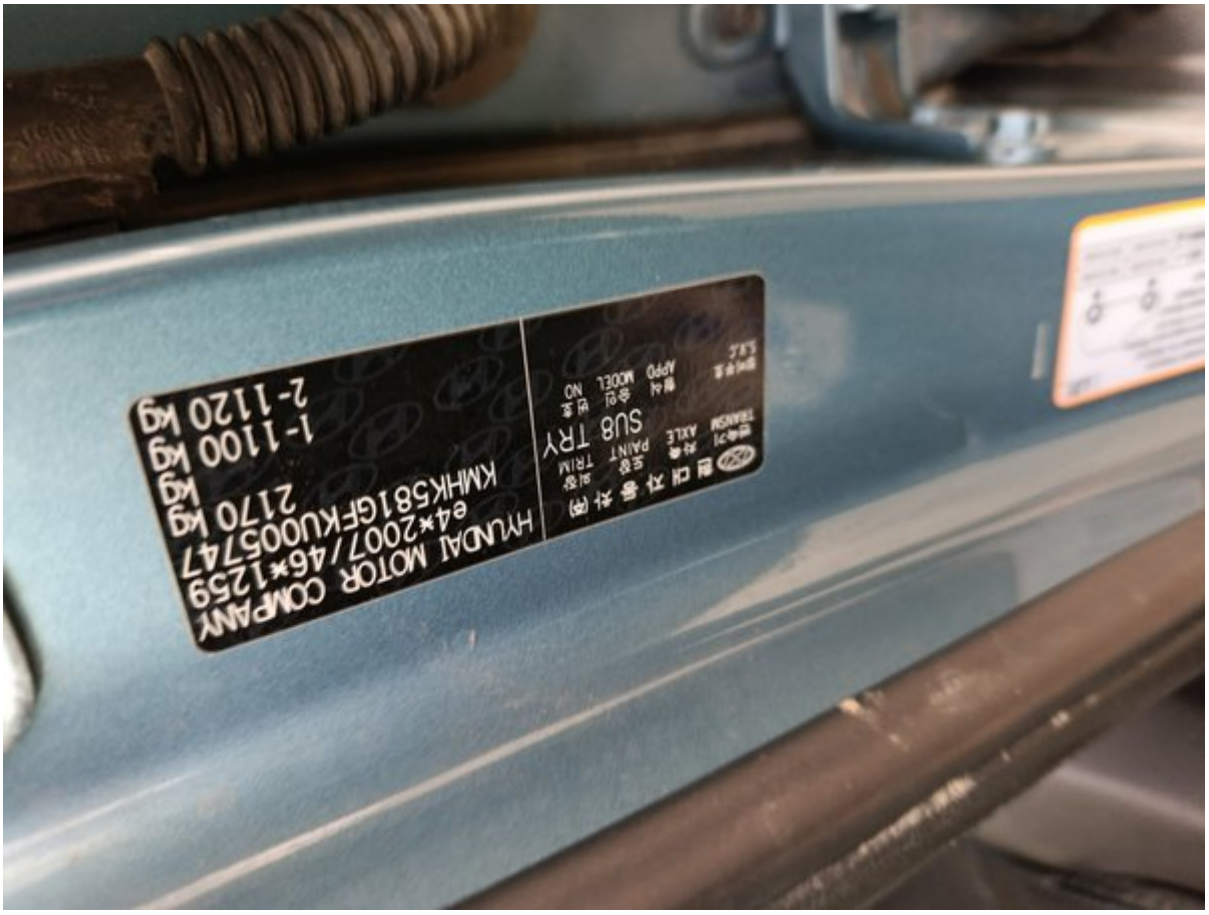
HYUNDAI MOTOR COMPANY
KMHK581GFKU005747
2170 kg
1-1100 kg
2-1120 kg
SU8 TRY

P
Consumption info
Average
16.8
187 km
12℃
149636 km
PWR
CHARGE
