Отчёт о диагностике

2015 AUDI A6 ALLROAD Premium Edition

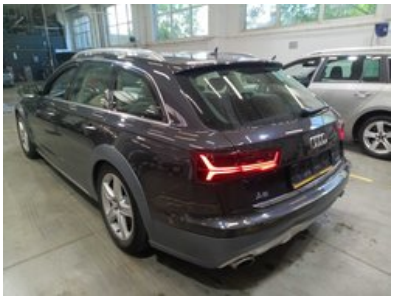
19. ПОДВЕСКА: Сайлентблок Нижнего Рычага Подвески Передний
