Отчёт о диагностике

2019 OPEL INSIGNIA

Детали диагностики

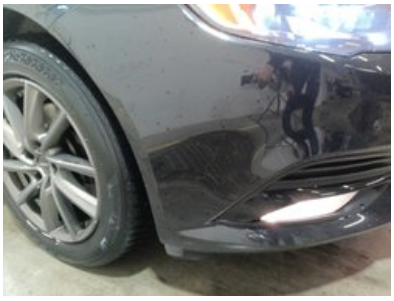
2. Передняя часть: Передний Бампер - Состояние и Выравнивание

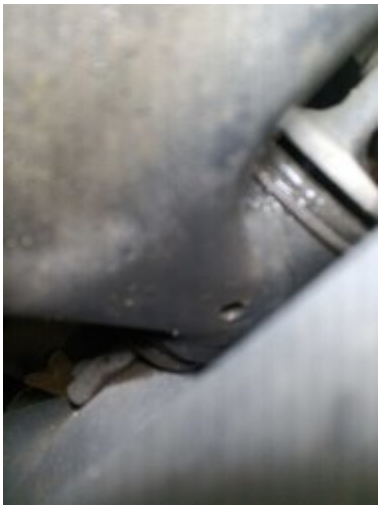
1. ПОДВЕСКА: Нижний Рычаг Подвески Обе

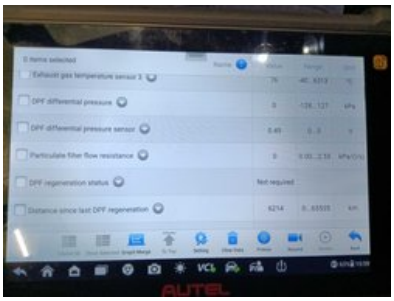
6. ВЫХЛОПНАЯ СИСТЕМА: Сажевый Фильтр
