Отчёт о диагностике

2015 PEUGEOT 2008 Allure

Сводка выявленных неисправностей

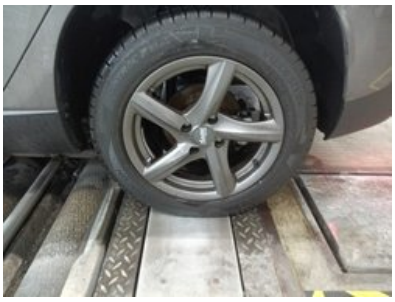
3. Боковая сторона: Колеса - Состояние

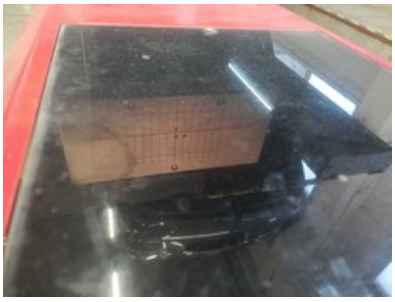
7. Освещение: Передние Фары (Городской, Обычный, Полный Свет, Противотуманные, Поворотник) - Основная Работа, Повреждения и Цвет

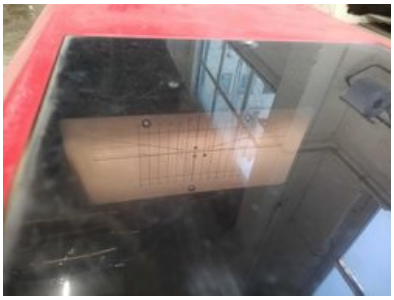
8. Освещение: Передние Фары (Городской, Обычный, Полный Свет, Противотуманные, Поворотник) - Основная Работа, Повреждения и Цвет
