Отчёт о диагностике

2020 SKODA OCTAVIA Business Edition

Отчёт о подготовке и ремонте

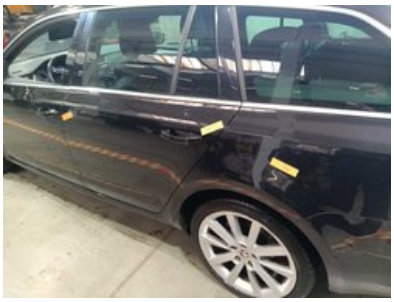
1. Боковая сторона: Колеса - Состояние

2. Прочее: Дополнительные Работы по Полировке

3. Задняя часть: Задний бампер - Состояние и выравнивание

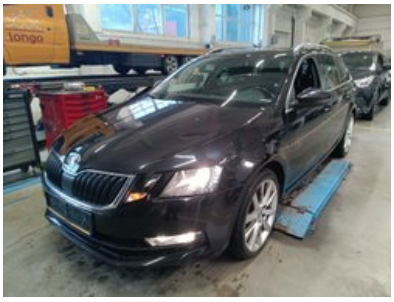
1. ДРУГОЕ: Замена Масла и Фильтра Двигателя

2. ДРУГОЕ: Заменить Шины

3. ТОРМОЗА: Передние Тормозные Диски Оба

4. ПОДВЕСКА: Сайлентблоки Нижнего Рычага Подвески Обе

1. Заменить Шины
2. Втулки Нижнего Рычага Подвески (Обе)
3. Передние Тормозные Диски (Оба)
4. Замена Масла и Фильтра Двигателя

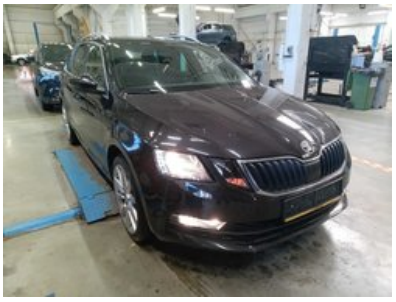
1. Результаты Тестовой Линии Тормозов
