Отчёт о диагностике

2020 VOLVO XC40 Inscription

Отчёт о подготовке и ремонте

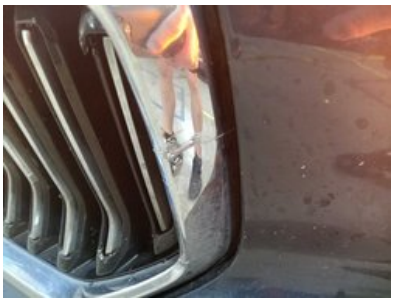
Кузов

1. Передняя часть: Передняя Решетка - Состояние

2. Передняя часть: Капот - Визуальные Повреждения

3. Передняя часть: Передний Бампер - Состояние и Выравнивание

1. Покраска Переднего Бампера
2. Покраска Капота
