Отчёт о диагностике

2016 PEUGEOT 308 Premium

Детали диагностики

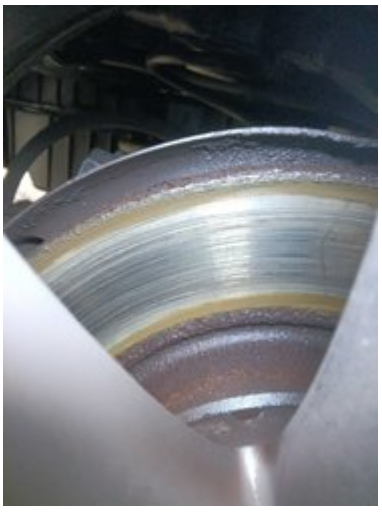
5. Боковая сторона: Колеса - Состояние

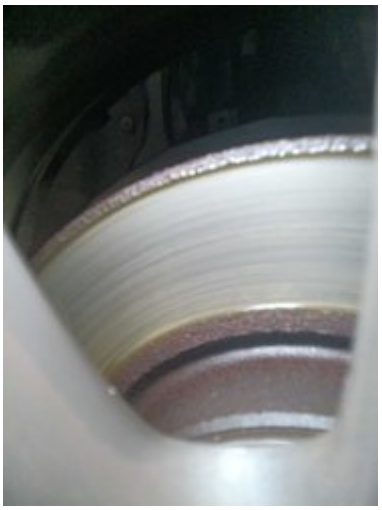
1. ТОРМОЗА: Задний Тормозной Диск (Оба)

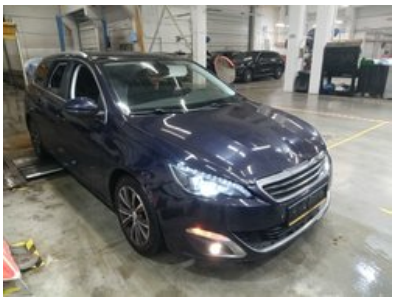
9. ДРУГОЕ: Ремонт Распредвала Двигателя "Sandwich"
