Отчёт о диагностике

2017 VOLVO XC90 Inscription

Сводка выявленных неисправностей

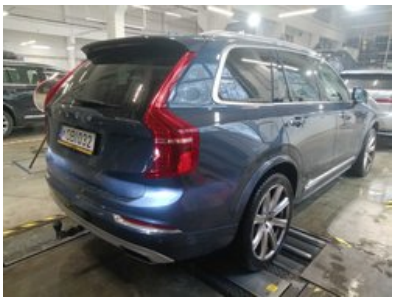
2. РУЛЕВОЕ УПРАВЛЕНИЕ: Рулевая Тяга - Без Регулировки Углов

3. РУЛЕВОЕ УПРАВЛЕНИЕ: Развал-Схождение Передних Колес (Схождение)

1. Проверка Неисправностей
2. Развал-Схождение Передних Колес (Схождение)
3. Рулевая Тяга – Без Регулировки Углов Колёс

1. Рулевая Тяга (TA6387)
2. Front Fog Light Trim/Grill XC90 31383800 (AIR23625)
