# Отчёт о диагностике

# 2016 AUDI Q7 Pro Line S

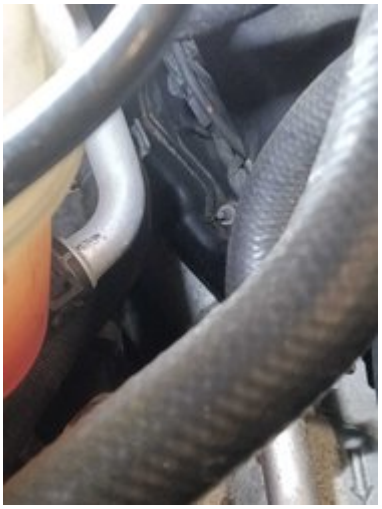
**6. ДВИГАТЕЛЬ:** Крышка Клапанов Распредвала и Прокладка (Обе)

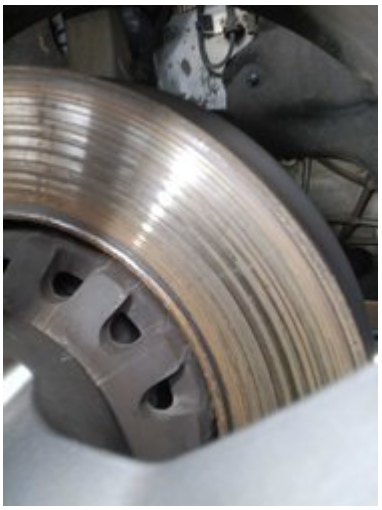
**8. ТОРМОЗА:** Передние Тормозные Диски Оба (Колодки Сняты)
