# Diagnosticas ziņojums par

## 2019 TOYOTA C-HR Active

# Diagnosticas ziņojums par 2019 TOYOTA C-HR Active

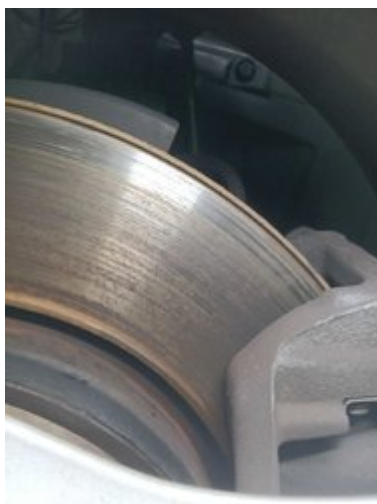
- ✓ **1. CITS:** Dzinēja Eļļas un Filtra Maiņa
- ✓ **2. BREMZES:** Priekšējie Bremžu Diski Abi

- ✓ 1. Dzinēja Eļļas un Filtra Maiņa
