# Diagnosticas ziņojums par

## 2019 MITSUBISHI ECLIPSE CROSS Intense !

# Sagatavošanas un remonta ziņojums par

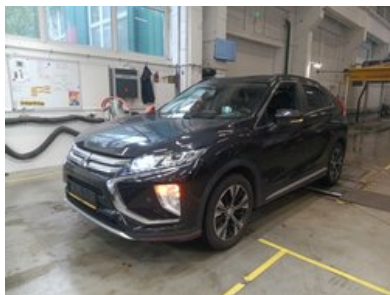
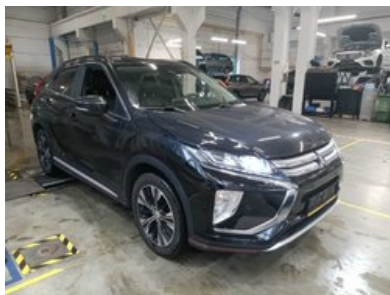
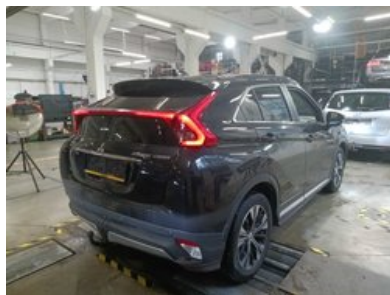
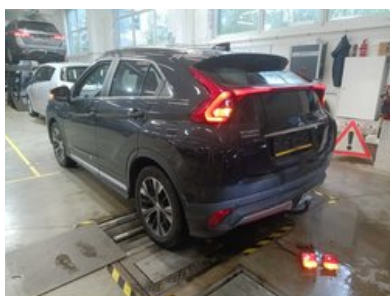
## ✓ 1. Diagnostikas Foto

- ✓ **1. CITS:** Dzinēja Eļļas un Filtra Maiņa

- ✓ 1. Dzinēja Elļas un Filtra Maiņa

- 1. Elļas Filtrs (OP575)
- 2. Motoreļļa 4.3L
- 3. Elļas Izlaides Blīve (EL394030)
