# Diagnosticas ziņojums par

## 2022 OPEL CROSSLAND Turbo Edition

### Diagnosticas informācija

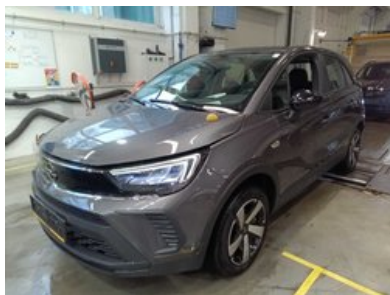
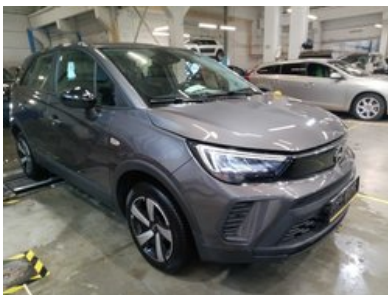
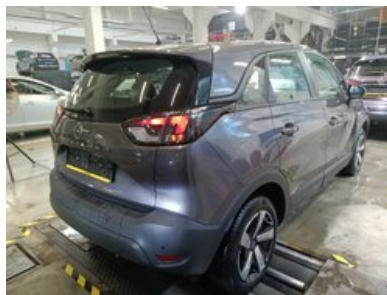
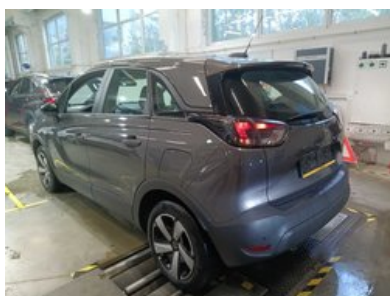
## ✓ 1. Diagnostikas Foto

- ✓ **1. CITS:** Dzinēja Eļļas un Filtra Maiņa

- ✓ 1. Dzinēja Eļļas un Filtra Maiņa

- 1. Eļļas Filtrs (OP540/1)
- 2. Eļļas Paletes Blīve (834.823)
- 3. 5W30 Quartz Ineo RCP 208L 3.5L
