# Diagnosticas ziņojums par

## 2020 MERCEDES BENZ GLC200 Business So

### Diagnosticas informācija

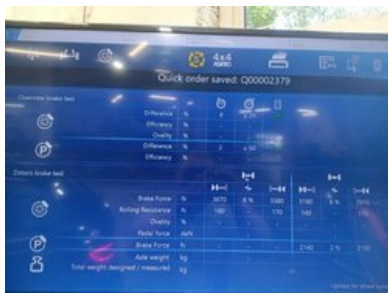
## ✓ 1. Bremžu Testa Līnijas Rezultāti

| Chassis brake test | |
| Efficiency % | 7 |

| Chassis brake test | |
|---|---|
| Brake force N | 3070 |
| Braking distance m | 1.80 |
| Quality % | 100 |

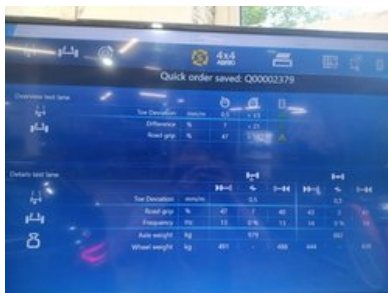
| Chassis test data | |
| Efficiency % | 7 |
| Auto prop % | 47 |

| Chassis test data | |
|---|---|
| Brake prop % | 47 |
