# Diagnosticas ziņojums par

## 2019 CITROEN C4 PICASSO Business Plus

# Sagatavošanas un remonta ziņojums par

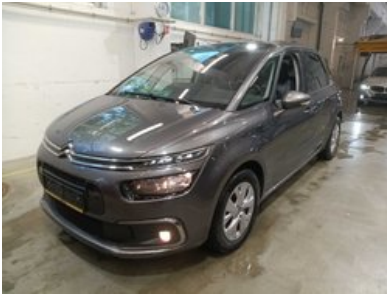
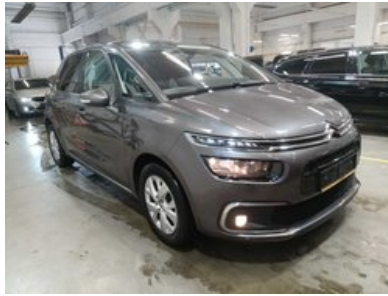
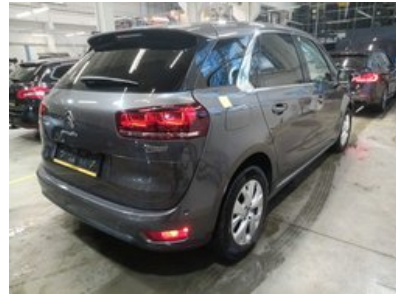
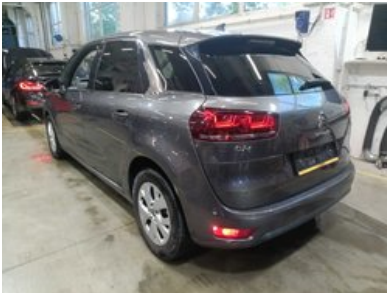
✓ 1. Diagnostikas Foto

- 
- ✓ **2. CITS:** Dzinēja Eļļas un Filtra Maiņa
-

- ✓ 1. Dzinēja Eļļas un Filtra Maiņa
- ✓ 2. Balstiekārtas Apakšējā Svira, Aizmugurējā (Abas)
