# Отчёт о диагностике

## 2021 SKODA ENYAQ 82 kWh

### Детали диагностики

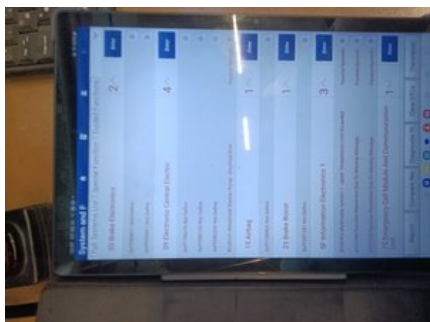
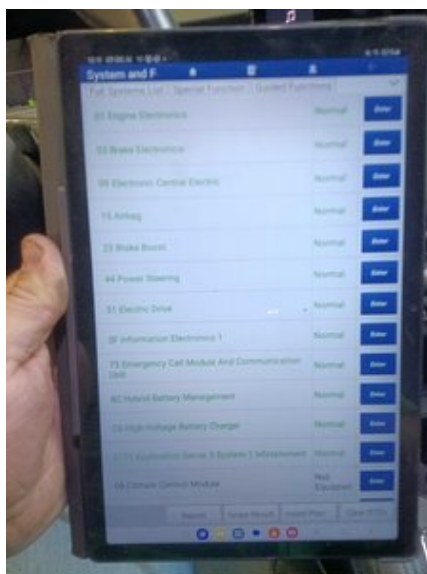
## Диагностика OBD II

| Салон | Кузов | Механическая часть |
|---|---|---|
| ✔ 4 выявленных проблем | ✔ 10 выявленных проблем | ✔ Неисправности не обнаружены |
