Diagnostikas ziņojums par 2015 BMW 520 High Executive

Automašīnas dati

Diagnostikā konstatēto defektu kopsavilkums

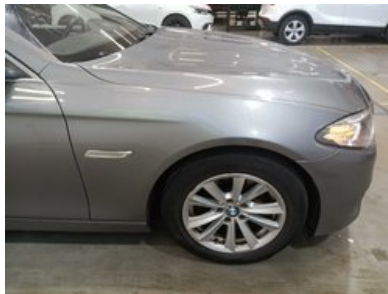
✓ **1. Sāns:** Kreisā un Labā Puse - Vizuālie Bojājumi un Skrāpējumi

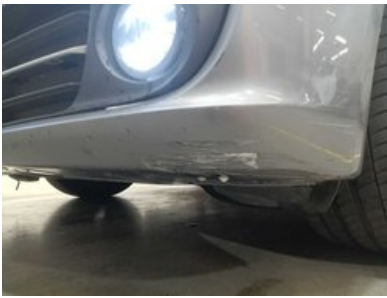
✓ **3. Priekšpuse:** Priekšējais Bamperu - Stāvoklis un Izlīdzinājums
