Diagnostikas ziņojums par 2021 CITROEN C5 Aircross Feel

Sagatavošanas un remonta ziņojums par

2021 CITROEN C5 Aircross Feel

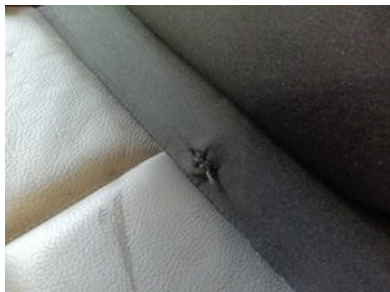
✓ **5. Sēdekļi:** Visi Sēdekļi - Stāvoklis

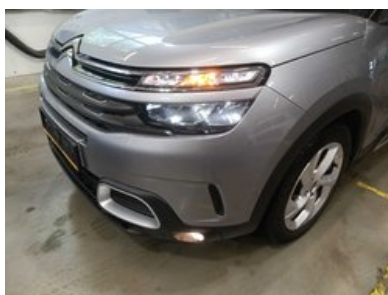
✓ **6. Priekšpuse:** Priekšējais Bamperu - Stāvoklis un Izlīdzinājums

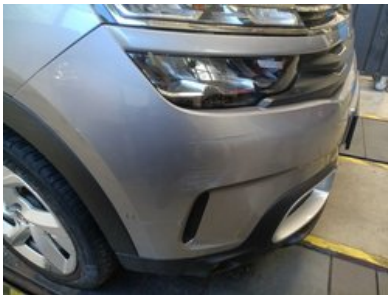
✓ **11. Cits:** Papildu Pulēšanas Darbi

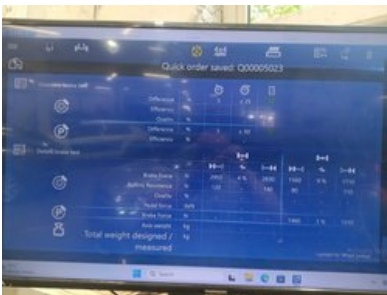
✓ 1. Bremžu Testa Līnijas Rezultāti
