# Diagnosticas ziņojums par

## 2014 BMW M550xd

### Diagnosticas informācija

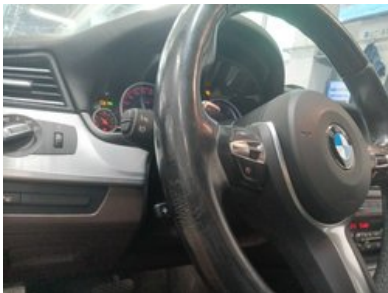
### ✓ 1. Priekšpuse: Stūres rats - Stāvoklis

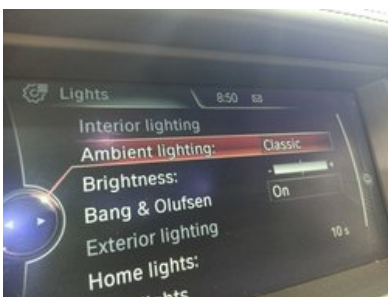
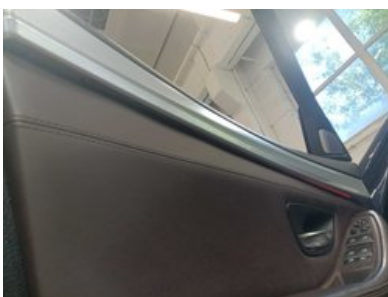
### ✓ 2. Iekšpuse: Apdares detaļas - Stāvoklis

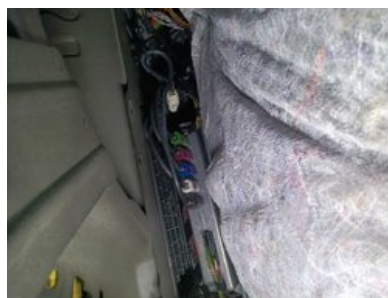
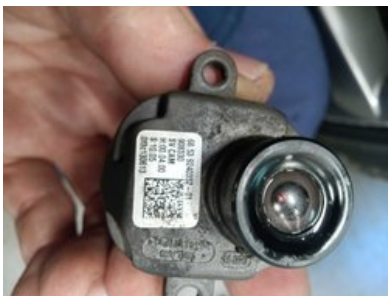
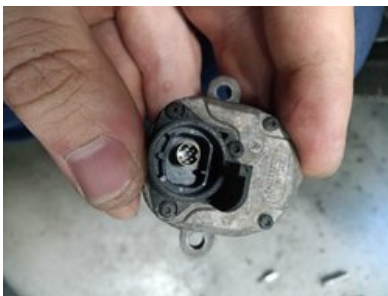
### ✓ 3. Darbība: Atpakaļskata Kamera / Tuvuma Sensori - Darbība

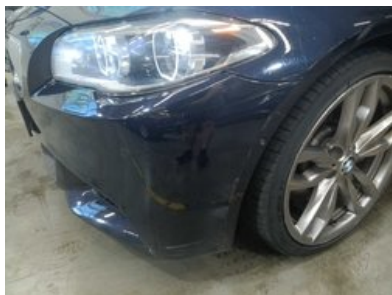
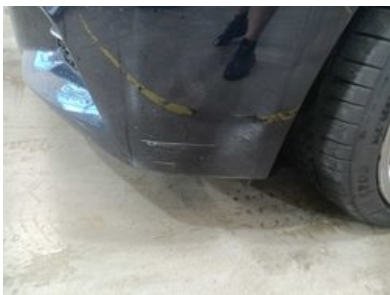
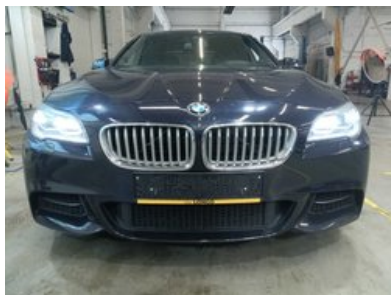
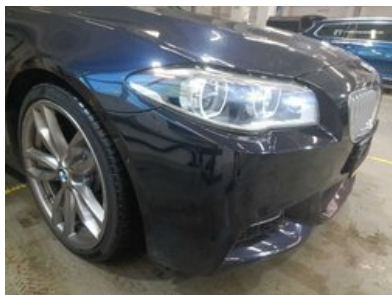
### ✓ 1. Priekšpuse: Priekšējais Bamberu - Stāvoklis un Izlīdzinājums

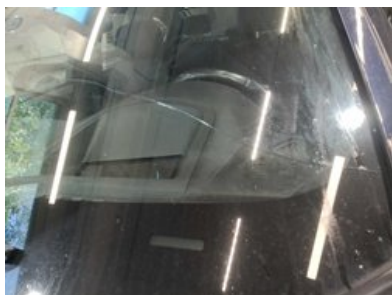
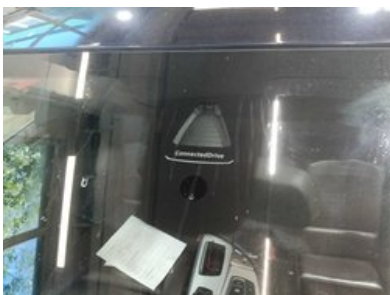
### ✓ 2. Priekšpuse: Priekšējā stikla integritāte - Bez TA izslēdzošiem bojājumiem

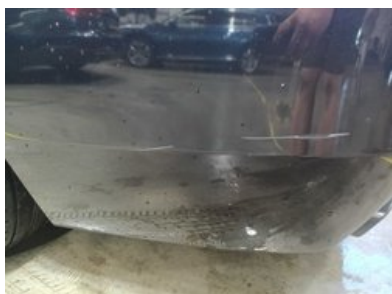
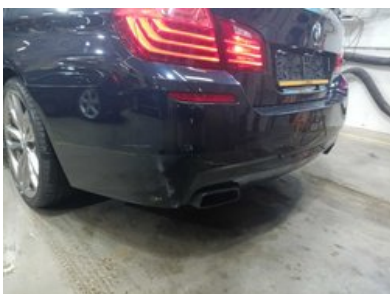
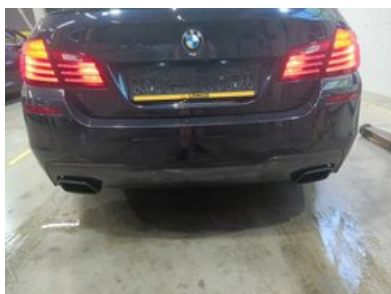
### ✓ 3. Aizmugure: Aizmugurējais bamperis - Stāvoklis un izlīdzinājums

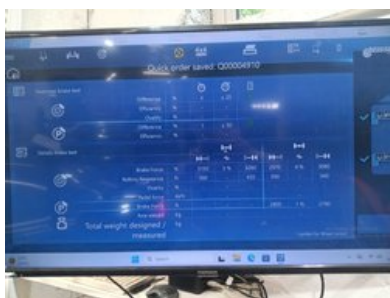
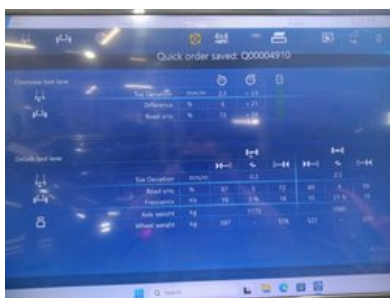
### ✓ 2. Bremžu Testa Līnijas Rezultāti

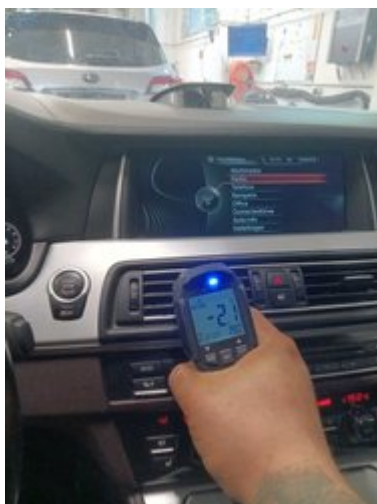
✓ **3. Gaisa Kondicionēšanas Mērījums**
