# Diagnosticas ziņojums par

## 2014 BMW M550xd

# Diagnosticas ziņojums par 2014 BMW M550xd

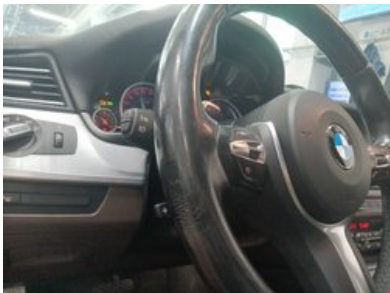
### ✓ 1. Priekšpuse: Stūres rats - Stāvoklis

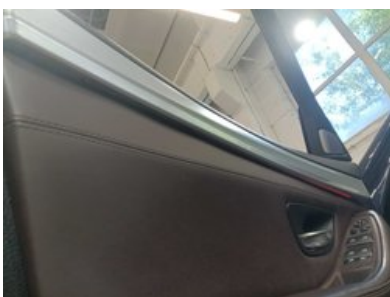
### ✓ 2. Iekšpuse: Apdares detaļas - Stāvoklis

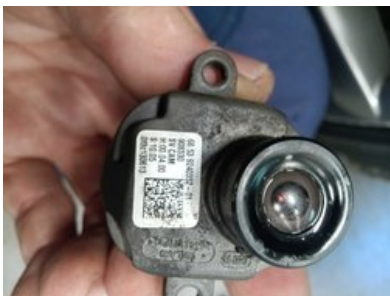
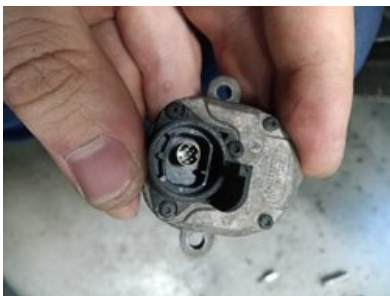
### ✓ 3. Darbība: Atpakaļskata Kamera / Tuvuma Sensori - Darbība

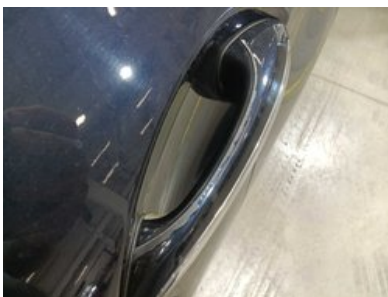
✓ **7. Sāns:** Kreisā un Labā Puse - Vizuālie Bojājumi un Skrāpējumi
